内側半月板後根断裂

—あなたのその危険な半月板損傷、見逃していませんか？—

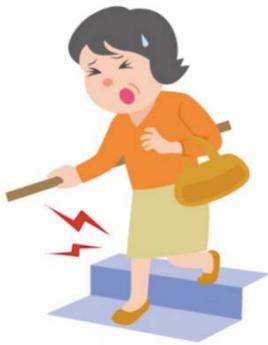
内側半月板後根断裂はこうして発生します

階段の利用、ハイキング、犬の散歩、段差や溝を飛び越える際の着地で受傷することが多いようです。パキッという音とともに膝の裏側の痛みを自覚した場合は、すぐに専門医に相談しましょう。MRI検査による診断が必要です。

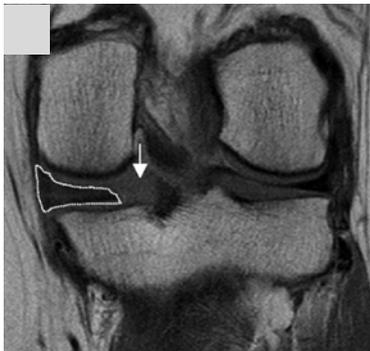
①裂け目サイン

後根の連続性が消失

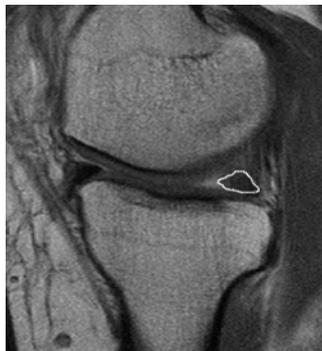
②幽霊サイン

後方陰影の欠損

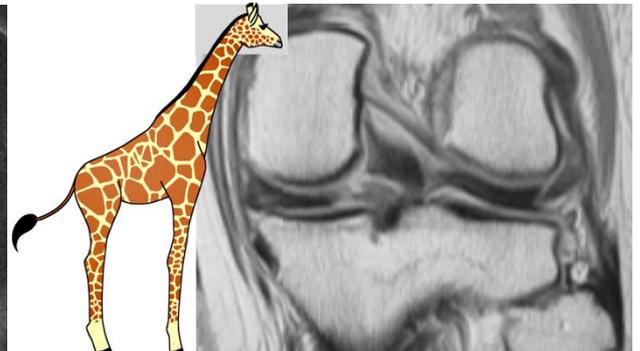
③キリンの首サイン

半月板の腫大

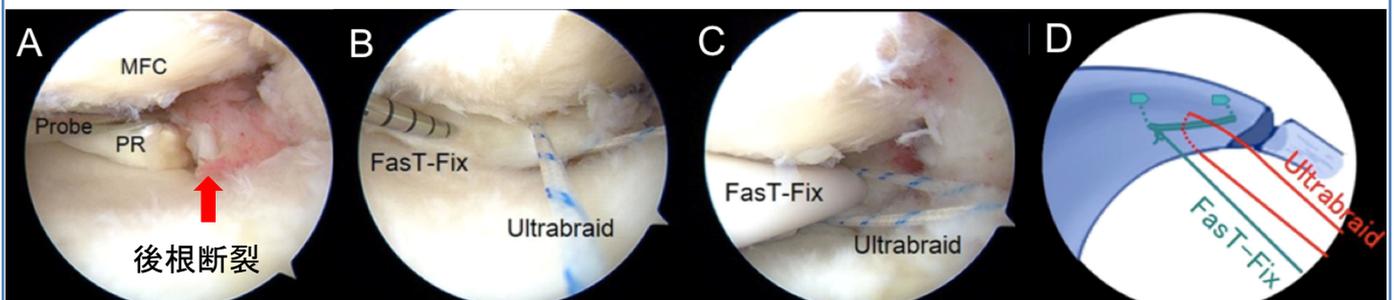
膝関節鏡を用いた半月板修復術: 適応症例には早期の手術が勧められます。
